以太网 PHY 寄存器分析

1、以太网 PHY 标准寄存器分析

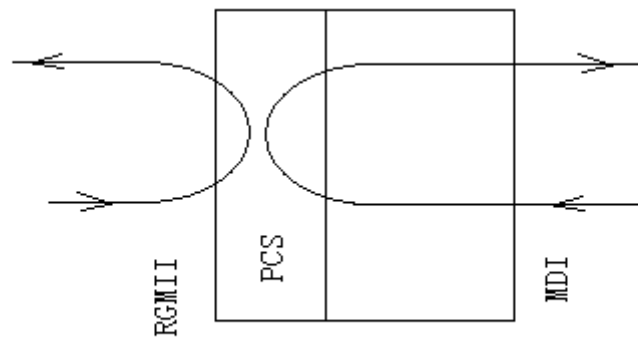
88E1145 Loopback示意图

首先介绍一下 S3760 交换部分的架构，MAC 芯片为 98EX126，通过 RGMII 接口连接到 PHY 芯片 88E1145，MAC 通过 PCI 管理总线连接到 CPU。在这个案例中，查看 88E1145 的资料，其 Loopback 操作在 PCS 子层完成，两个方向的 Loopback，如下图所示。第一种模式，从 MAC 经过 RGMII 发送的帧到达 PCS 后被 Loopback 到 RGMII 的接收通道再送回给 MAC（这种模式就是上面所描述的寄存器 0 Loopback 位控制的 Loopback 模式），另一种模式，从 MDI 接收上来的帧到达 PCS 后被 Loopback 到 MDI 的发送通道，这种 Loopback 模式在 IEEE802.3 中并没有要求，但是目前常见的 PHY 都支持该功能。分别做这两种 Loopback 操作，可以发现第一种 Loopback 操作之后可以在 MAC 上检测到 CRC 错误，而第二种 Loopback 模式，用 SMB 从端口砸帧再 Loopback 回来没有检测到 CRC 错误，这样我们就可以判断故障应该在 PCS 以上的部分，并且，两种 Loopback 模式下 PHY 的 PCS 都有再工作，基本上也可以排除 PCS 的故障。因此可以进一步定位到故障在 PHY 的 RGMII 或者 MAC 上。我们就可以去检查这些部分的相关设计来解决问题了。

要进一步更精确的定位问题，我们还可以去查询 MAC 芯片是否有类似的端口 Loopback 功能，如果有则在 MAC 内部也做一下 Loopback 观察是否有 CRC；如果没有，可以将 MAC 和 PHY 的 RGMII 接口断开，将 MAC 的 RGMII 发送和接收通道自己连接起来，将 PHY 的 RGMII 发送和接收通道自己连接起来，分别做砸帧测试观察有没有 CRC，这样就可以进一步的缩小范围。不过这个 S3760 的案例有其特殊性，98EX126 没有端口的 Loopback 功能，而 MAC 的 RGMII 发送信号直接连接到 PHY，中间没有电阻，而且两者都是 BGA 封装，这两个实验都没办法进行。因此故障排查中需要检查的范围就比较广一点了。但是从中我们可以看出，Loopback 操作在故障定位中可以起到将各个功能模块隔离定位的作用，虽然这些模块在物理上是集成在一个芯片中的。这种分割隔离的思想在故障定位中是非常重要的。

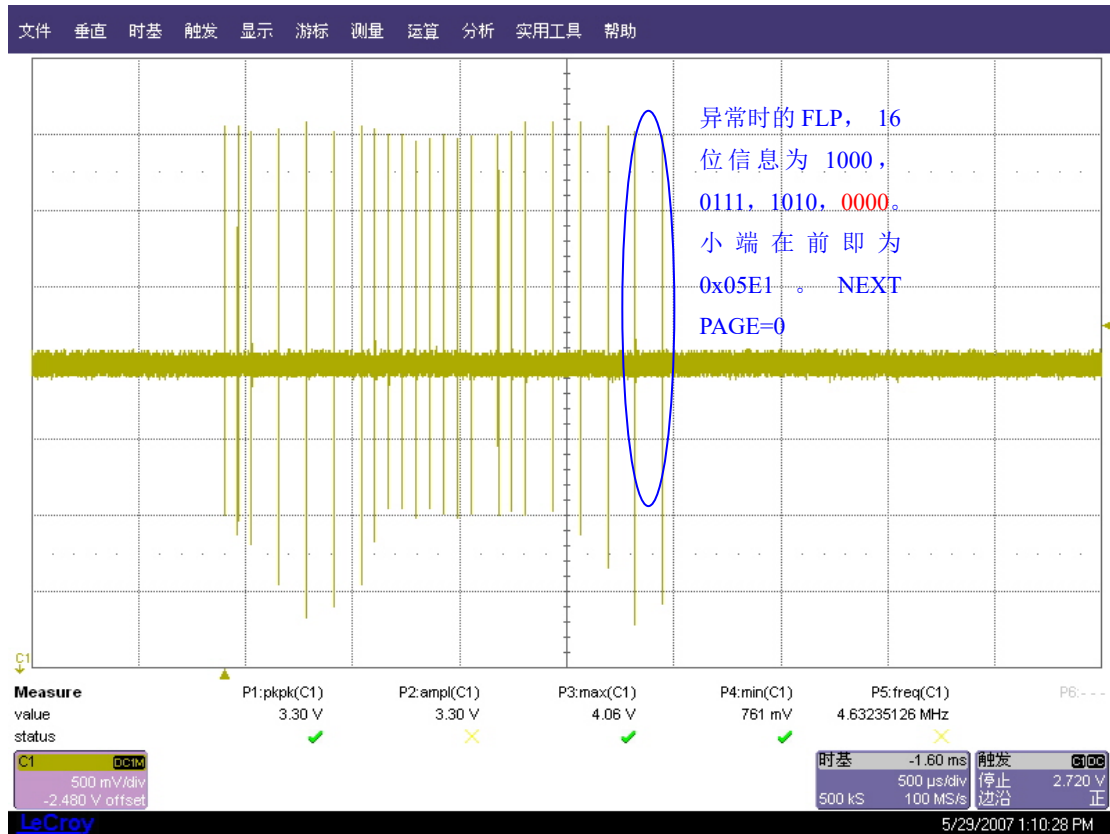
案例: 还是 S5750-48GT/4SFP, BCM5488S, 调试中发现, 用 20 厘米短线将端口互联可以正常 Link, 不过调试中偶然发现将网线频繁的插拔几次, 最后接上以后发现端口居然 Link 状态为 100M, 当时百思不得其解。于是去测试端口的 FLP 信号, 发现正常时候和故障时候的 FLP 有差异如波形图所示。很显然 PHY 的自动协商发送信息自己没有通告 1000BASE-T 的能力, 自然不能 Link 到千兆。

再去仔细学习了一遍 BCM5488S 的相关资料，发现了一个 Ethernet@WireSpeed 功能，这个功能的描述为：When bit 4 = 1, Ethernet@WireSpeed mode is enabled. If the link cannot be established within two to nine attempts (the number of attempts is set by bits[4:2] in register 1Ch, shadow value 00100), the BCM5488S downgrades its advertised abilities and again tries to establish a link. When bit 4 is cleared, the BCM5488S advertises its abilities according to registers 04h and 09h。也就是说，当两个端口协商的努力失败后（协商次数取决于 5488S 的 0x1C 寄存器的 bit[4:2]，可在 2~9 次之间调整），5488S 会对其工作能力进行降级，即从千兆降到百兆。查到这里问题就比较清楚了，配置一下寄存器，关闭 Ethernet@WireSpeed 功能问题就解决了。
